Excavación monumental en las tierras bajas mayas del sureste de México

Métodos y técnicas

Antonio Benavides • Akira Kaneko
Coordinadores

SECRETARÍA DE CULTURA
INSTITUTO NACIONAL DE ANTROPOLOGÍA E HISTORIA

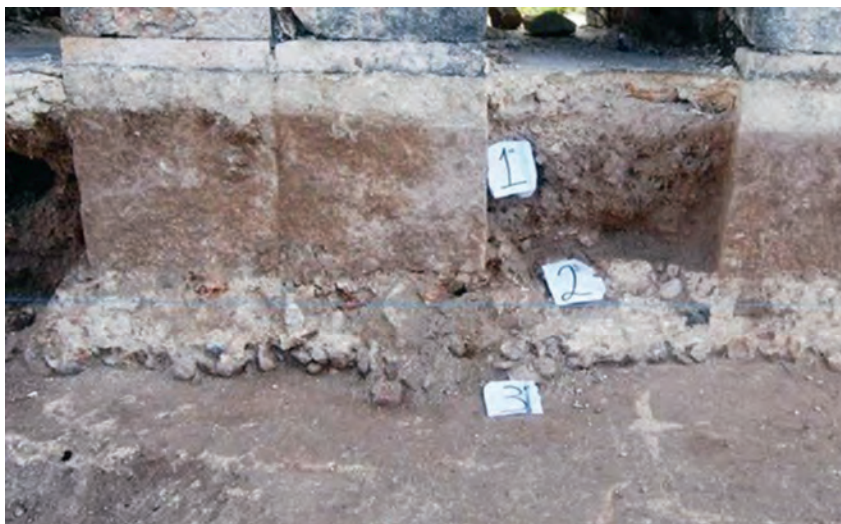
Figura 8. Estratos localizados durante la excavación del techo del Codz Pop.

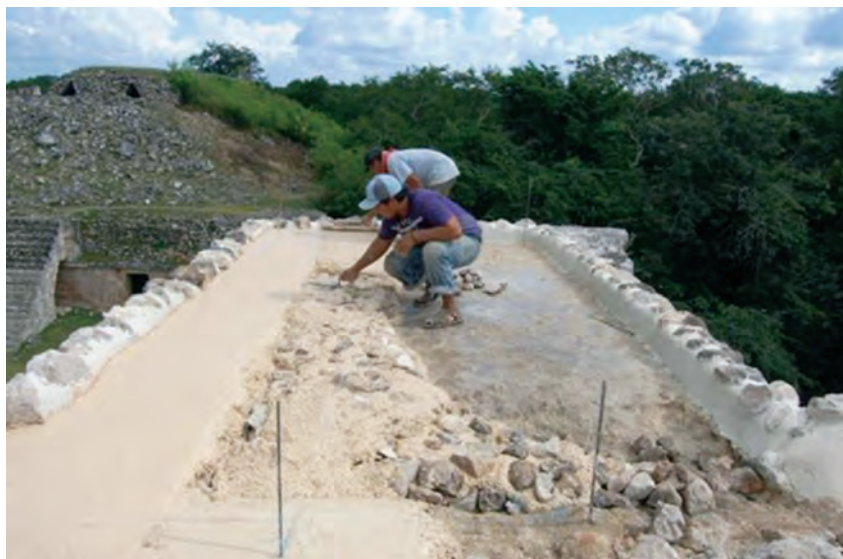
Figura 9. Reestructuración del núcleo del techo del Codz Pop.

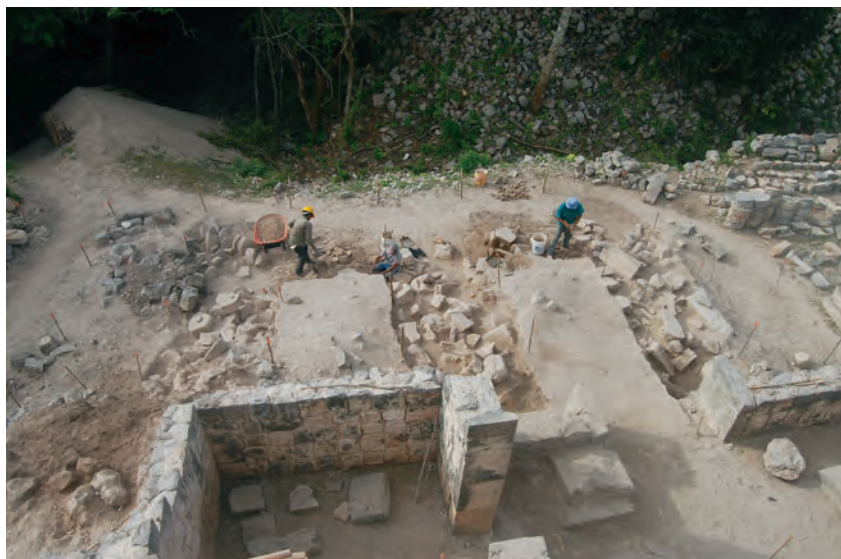
Figura 10. Liberación de la fachada sur del Codz Pop, usando calas alternadas.

La restauración por liberación se practicó en casi todas las estructuras intervenidas. Los derrumbes fueron retirados de forma ordenada haciendo lo mismo tanto en construcciones con muros y techos de mampostería como en las construcciones con muros de mampostería y cubiertas de paja. El procedimiento básico fue el mismo: mediante el uso de la cuadrícula de control, iniciamos las excavaciones por medio de calas de aproximación alternadas de 2 m de ancho que nos permitieron detectar niveles de derrumbe, de piso o de ocupación, así como definir el contorno de los componentes arquitectónicos, tales como basamentos, escaleras, entradas, contornos de muros, etc. Nos gustaría recalcar la utilidad de las calas alternadas durante el proceso de liberación. Como es sabido por muchos, cuando excavamos no siempre podemos reconocer cada uno de los elementos que estamos trabajando, generalmente la habilidad de reconocer las partes derrumbadas del edificio se desarrolla con la práctica y los años. A veces, aun con experiencia, es difícil diferenciar entre un relleno y un derrumbe y más aún si el derrumbe fue alterado en épocas prehispánicas. Las calas alternadas nos brindan la oportunidad de ir reconociendo las partes derrumbadas del edificio y dejar sectores intactos, denominados “calas testigo”, que nos permiten corroborar o corregir la información obtenida en los primeros sondeos (figura 10).

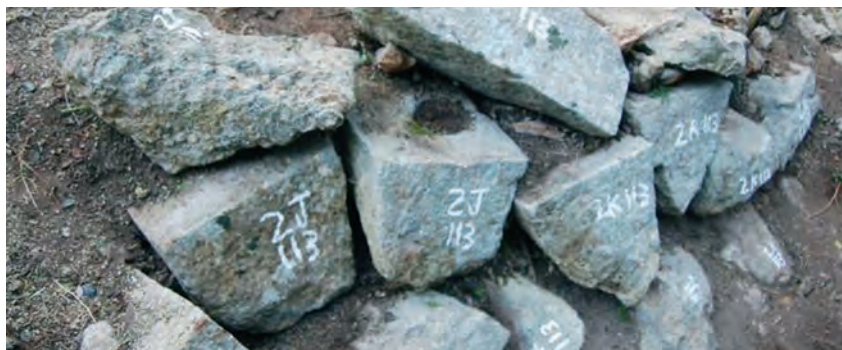
Figura 11. Estructura 4 del Grupo Yax Kan. Sillares de bóveda reusados para construir un peldaño sobre el derrumbe del edificio.

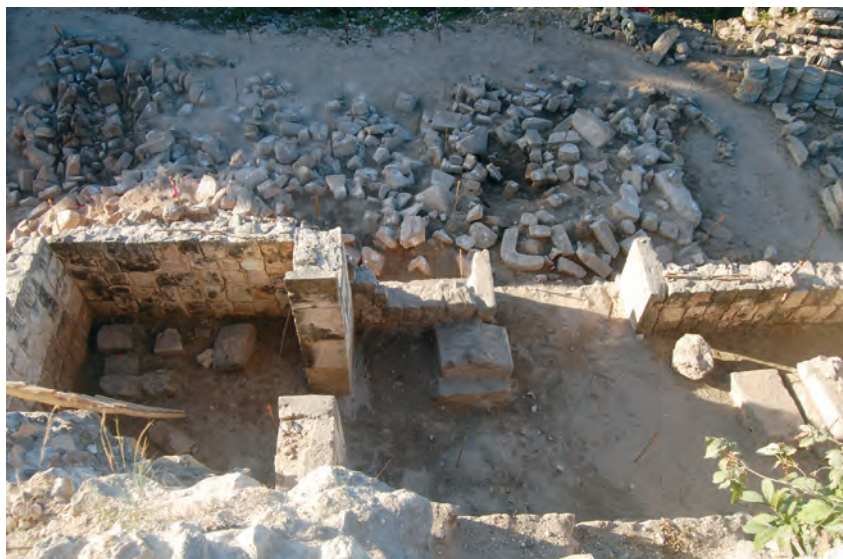
Figura 13. Fachada sur del Codz Pop después de excavar las “calas testigo”.

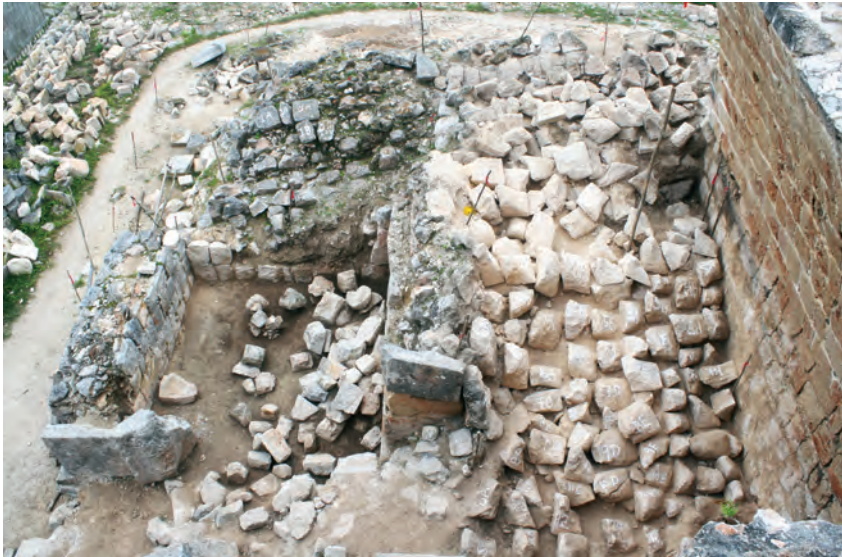
Figura 14. Excavación de las bóvedas de los cuartos 3 y 4 del Codz Pop.

En el caso de la excavación de los techos de bóvedas de bota, la experiencia nos ha enseñado que lo más práctico es retirar el derrumbe usando como guía los límites de los cuartos y ya no seguimos las calas, sino que retiramos los núcleos de manera longitudinal, hasta exponer

los primeros patrones de caída (figura 14). Como es de esperarse, no todos los sillares se encuentran en orden de caída, pero sí la mayoría. Las piedras que no están ordenadas son retiradas a un área seleccionada previamente, en la que reproducimos las dimensiones del cuarto y marcamos los cuadros que ocupa. Posteriormente continuamos la excavación hasta lograr liberar el intradós que se derrumbó al último (figura 15). Durante este proceso buscamos los datos que nos permitirán devolverla al edificio, si ese fuera el caso. Estos datos son: el perfil del intradós, los hoyos dejados por los travesaños, la posición de los arranques y las ménsulas y, por supuesto, la colocación de las piedras del relleno, tanto las piedras amorfas como las cuñas. A partir de las huellas dejadas por el recubrimiento de estuco podemos saber cuál era el claro que cubrían las piedra-tapa y qué saliente tenían las ménsulas y los arranques.

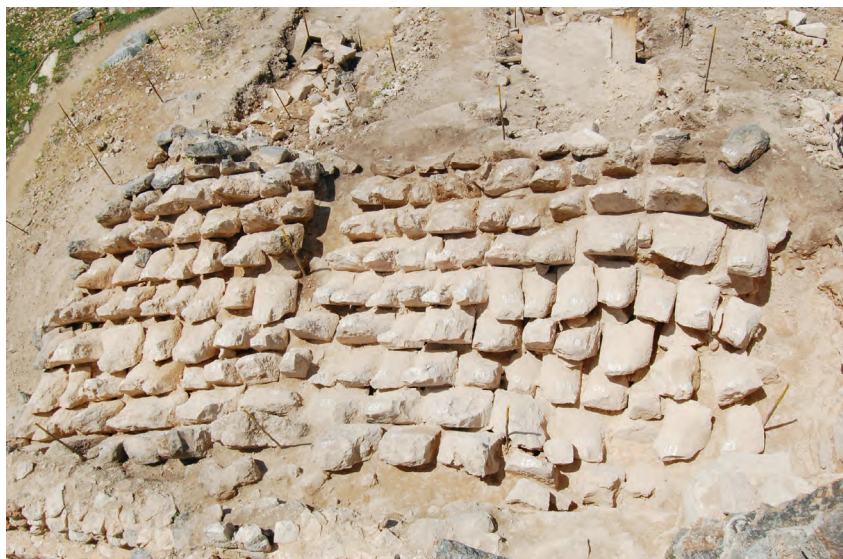
Figura 15. Excavación de la bóveda del cuarto 1 del Codz Pop.

Es importante mencionar también que la parte fundamental del proceso de liberación es el registro *in situ*, gráfico y fotográfico, de los elementos arquitectónicos. Para ello, hacemos detallados dibujos en planta (escala 1 : 20) en los que incluimos los sectores *in situ*, así como los sillares de los muros que se habían colapsado identificando patrones

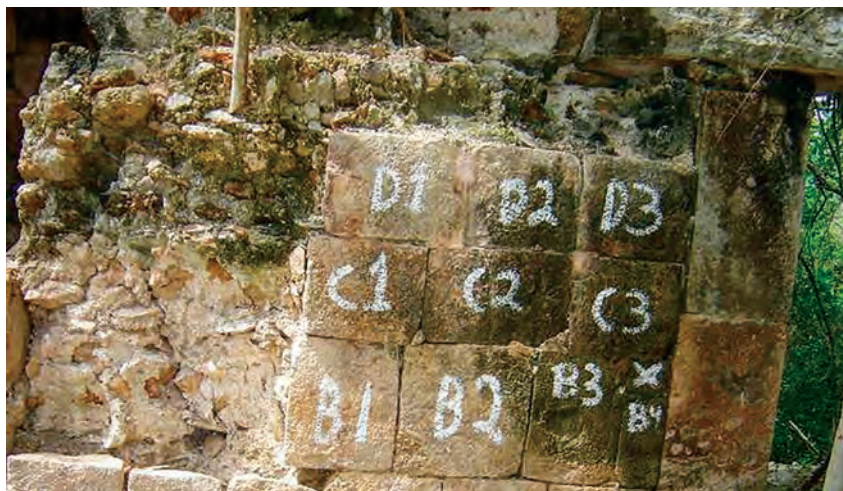
Figura 17. Grupo Dos Altos, numeración de sillares antes de dismantelarlos.

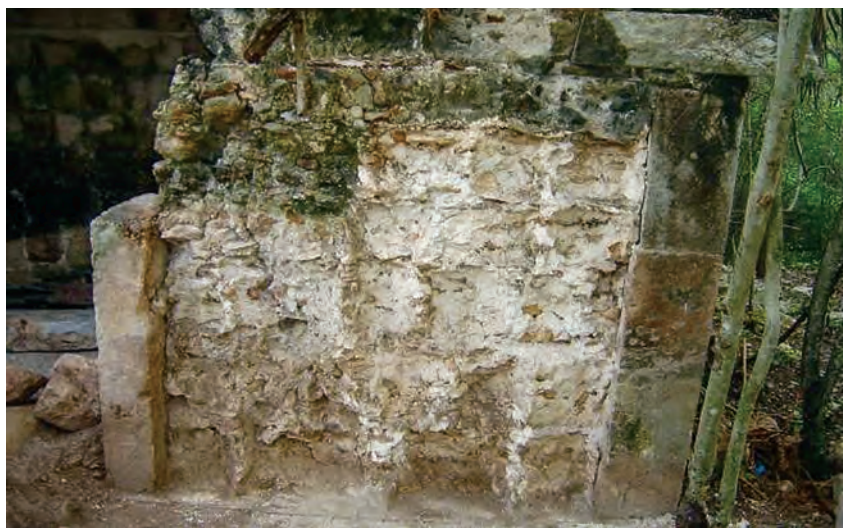
Figura 18. Dos Altos, muro preparado para consolidar.

Cuando los núcleos están deteriorados, optamos por dismantlar todo el muro y rehacerlos. Para ello marcamos con cal los sillares que forman el paramento, incluyendo las cuñas, y hacemos un registro detallado de la forma en que estos elementos iban colocados, ya que, por la calidad del tallado de la piedra, un error en las dimensiones de las juntas a la hora de consolidar traería problemas, ya fuera que al final la junta resulte muy grande o el último sillar en colocarse no tenga espacio suficiente (figuras 17 y 18). Con el uso de los morteros de cal esto no representa mayor complicación, ya que, como el fraguado es lento, pueden dismantlarse fácilmente los elementos mal colocados. Por otro lado, cuando se usaba cemento, corregir este tipo de errores implicaba tener que dismantlar las piezas a golpes, con el riesgo de fracturar los sillares.

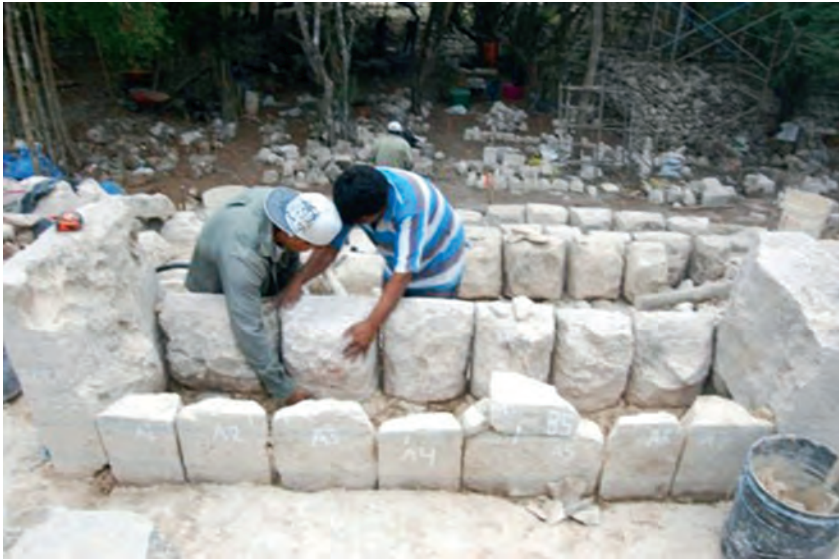
Figura 19. Estructura 4 del grupo Yax Kan. Colocación de los sillares que servirán de cimbra.

Para volver a armar los muros, seguimos la técnica prehispánica, es decir, colocamos primero la fila de sillares que hacen de cimbra y, posteriormente, reelaboramos los núcleos, teniendo cuidado de colocar las

cuñas, tanto en la parte posterior como en la frontal. El núcleo se rehace hasta alcanzar la orilla superior del sillar y se enrasa, se coloca una nueva fila y así se sigue hasta alcanzar la altura necesaria (figuras 19 y 20). Una vez que se han reintegrado todos los sillares que se desmantelaron, empezamos a colocar aquellos que recuperamos con orden de caída y, finalmente, ponemos aquellos que se encontraron un tanto desordenados, pero se controlaron con la cuadrícula. Estos últimos se marcan, ya sea remetiéndolos de la vertical del muro 1.5 cm o colocando una rajuela que rodea el área reintegrada. Para finalizar, sellamos la parte superior de los muros, teniendo cuidado de dejar una pequeña pendiente para evitar la acumulación de agua.

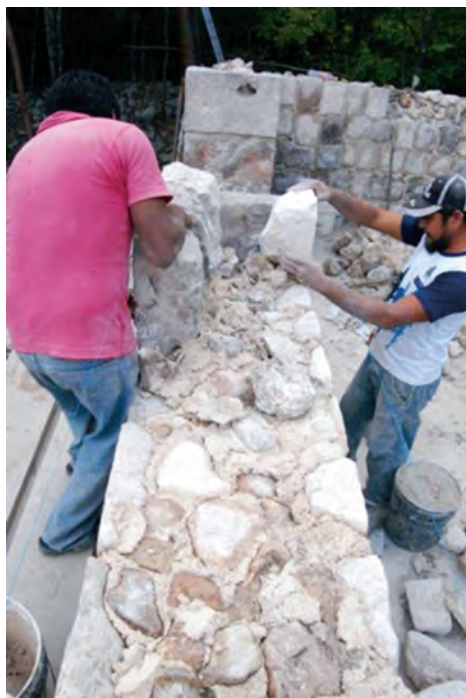
Figura 20. Estructura 4 del Grupo Yax Kan. Enrase del núcleo.

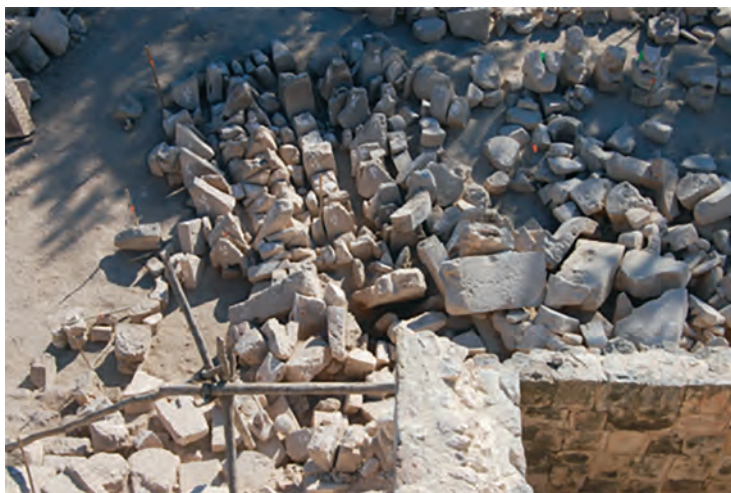
Figura 22. Orden de caída de la cascada de mascarones de la esquina sureste del Codz Pop.

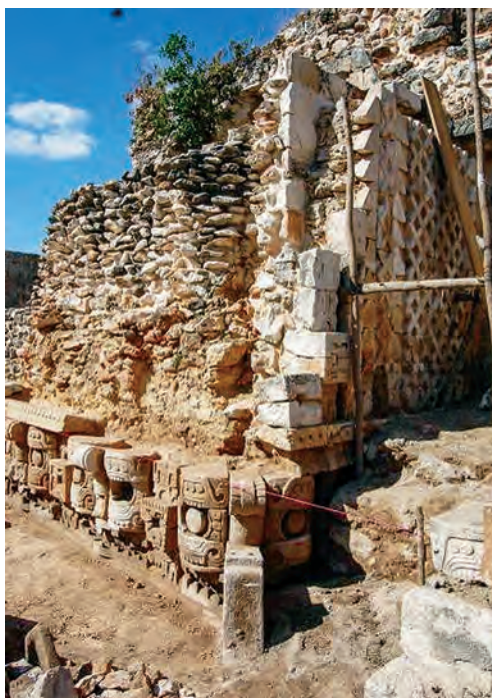
Figura 23. Elementos in situ de la esquina sureste del Codz Pop.

pómulos, orejeras y cejas); los elementos más pequeños y fáciles de romper, como la boca y los ojos, están amontonados en la orilla del basamento general.

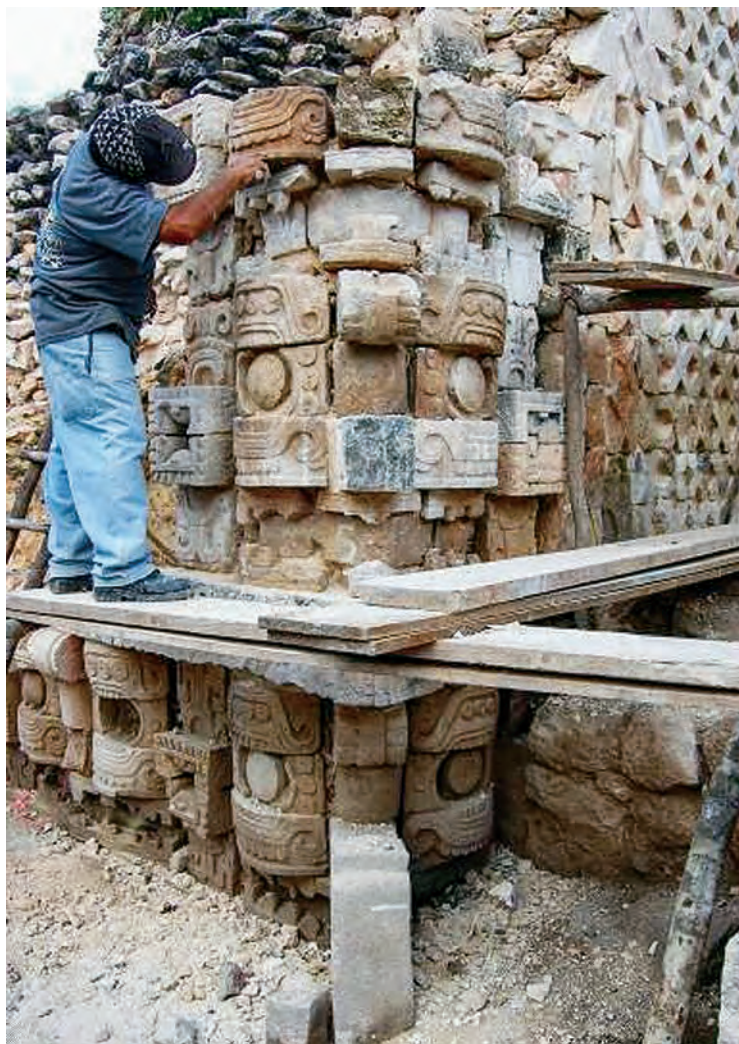
Figura 24. Reintegración de la cascada de mascarones del Codz Pop.

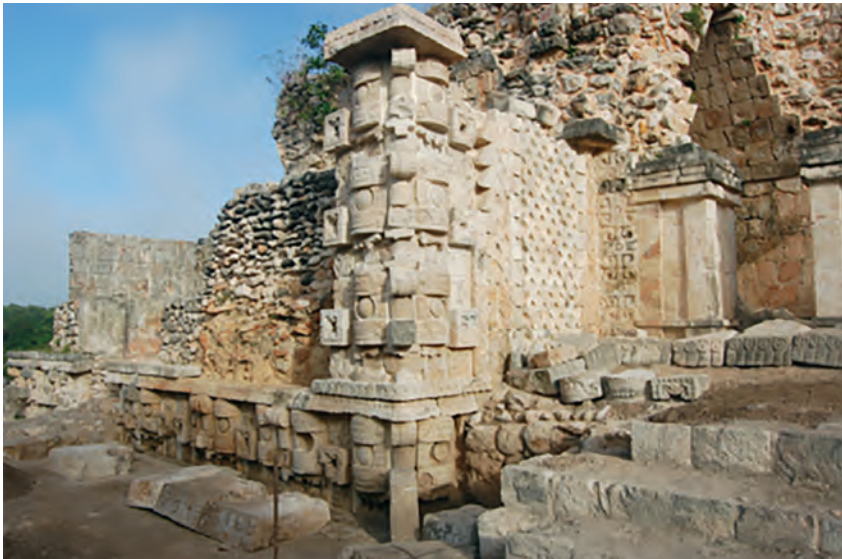
Figura 25. Esquina sureste del Codz Pop al final de la restauración.

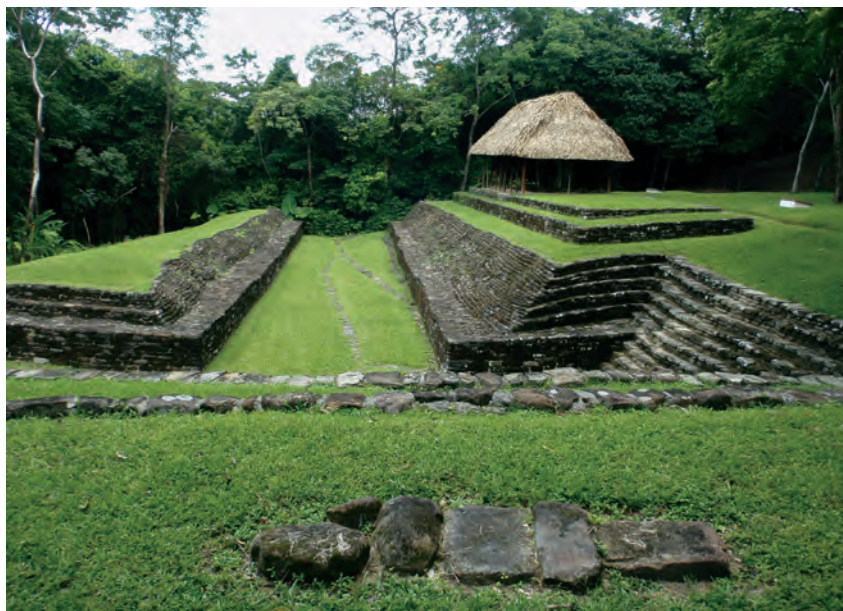
Figura 3. El Juego de Pelota de Malpasito: al fondo a la derecha se observa la palapa que cubre el baño de vapor.

En la terraza inferior se encuentra una cancha para el juego de pelota delimitada por cuatro estructuras rectangulares y una escalinata de acceso. La cancha tiene forma de “T”, excavada *ex professo* para darle un nivel inferior con respecto al desplante de las fachadas externas de los edificios que la delimitan y provista de una red de drenaje construida con mampostería (figura 3). Las variaciones de nivel en el terreno fueron solucionadas con diferencias en el número de cuerpos y en la altura de los muros que integran los edificios. En el lado sureste de la cancha, el Edificio 18 es una plataforma rectangular emplazada sobre el peralte de la terraza inmediata superior; en sus fachadas el número de cuerpos varía de uno a cinco. En el lado noroeste, el Edificio 19 fue construido a partir de los excedentes de tierra obtenidos de la excavación de la cancha, de igual manera el número de cuerpos es irregular de una fachada a otra, con excepción de la fachada noreste carente de

mampostería. Sin embargo, en las fachadas que delimitan la cancha de ambos edificios, los dos primeros cuerpos son semejantes: el primero delimitado por un muro de mampostería en posición vertical y el segundo en talud, separados por una entrecalle provista de un piso cubierto de lajas.

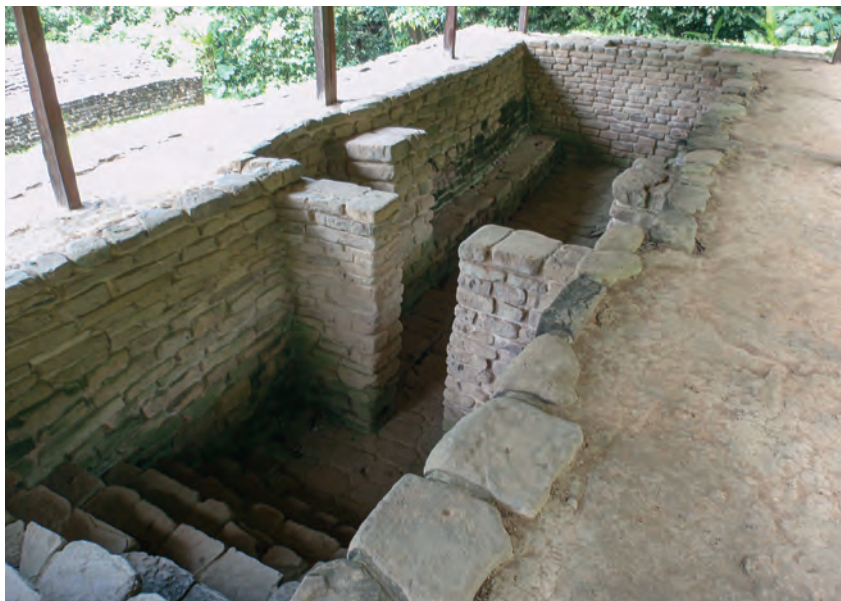
Figura 4. Vista del baño de vapor localizado en el Edificio No. 18, Juego de Pelota de Malpasito.

Entre el equipamiento arquitectónico del juego de pelota destaca un recinto subterráneo localizado en la cima del Edificio 18 (Cuevas 2004b: 53). Esta construcción de planta rectangular fue utilizada como baño de vapor, tiene un acceso único por una escalinata ubicada en el extremo noreste, la sala de vapor al centro y la cámara de combustión en el extremo sureste (figura 4).

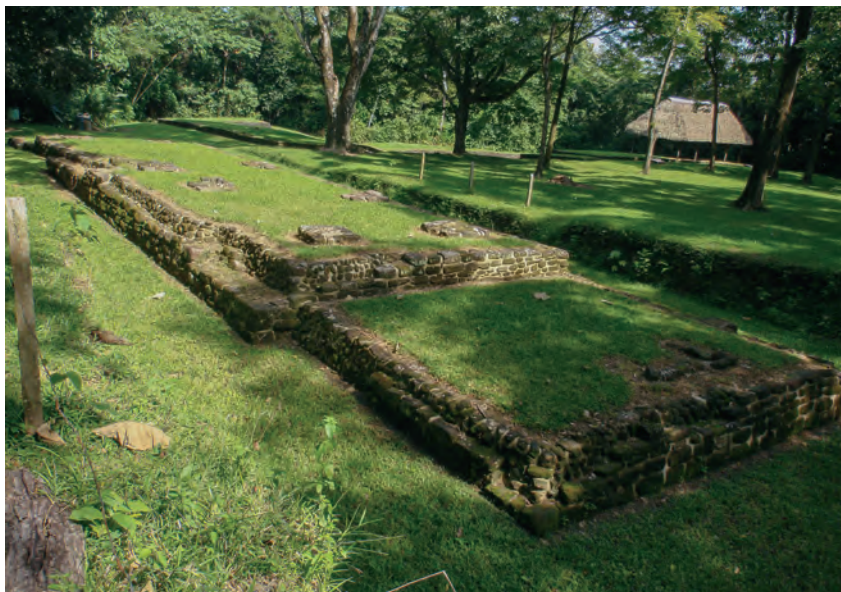
Figura 5. Edificio No. 28, localizado en el lado oeste de la Plaza Principal de Malpasito.

remodelado y ampliado, incluso sobre el Edificio 29 del cual posiblemente se reutilizó parte de los materiales de construcción. El Edificio 28 se convirtió en una plataforma de dos cuerpos escalonados cuya altura varía entre 33 y 93 cm, con dos anexos laterales que delimitan casi en su totalidad el lado oeste de la Plaza Principal. En la cima se emplazó una construcción de materiales perecederos, posiblemente compuesta por paredes de madera y una alta techumbre cubierta con algún tipo de zacate o de palma, soportada por ocho columnas de madera, cuya ubicación se encontró indicada por zócalos de mampostería en la base de cada una de las columnas. La distribución de estos elementos sugiere la existencia de un pórtico ligeramente sobresaliente a la alineación de la construcción en la fachada oriente que da a la Plaza Principal, así como también un acceso posterior en la fachada oeste (figura 5). Entre los elementos relevantes asociados al edificio se encontró un baño de vapor sencillo, compuesto de una cámara rectangular de combustión con tres lados delimitados con muros bajos de mampostería, piso de lajas y una concentración de rocas calcinadas. Dados los elementos arquitectónicos encontrados y la baja frecuencia de materiales cerámicos y líticos

asociados a la última etapa constructiva del Edificio 28, es posible atribuirle una función de carácter administrativo.

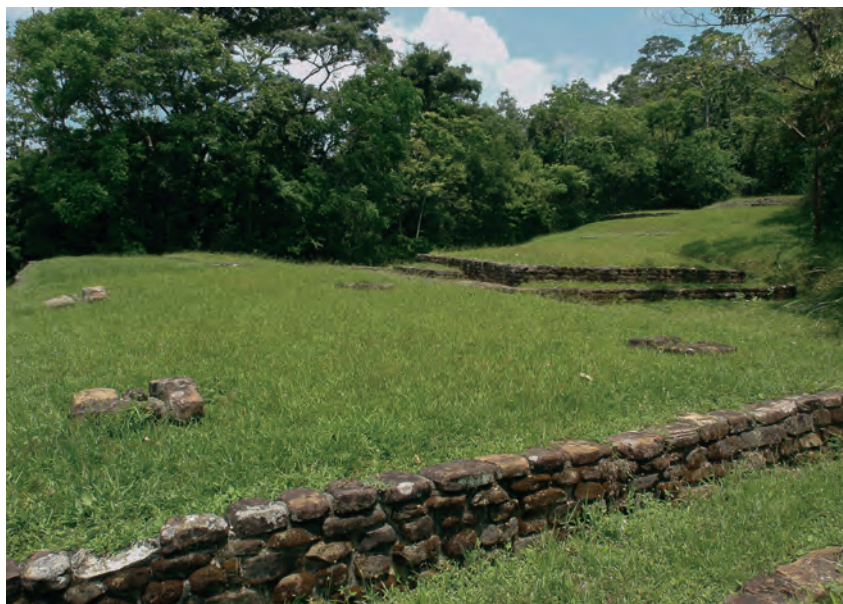
Figura 7. Vista de la cima del Edificio No. 10 y al fondo los Edificios 7, 9A y 9B de la Acrópolis de Malpasito.

Ocupa las dos terrazas de mayor altitud del sitio y está integrada por los Edificios 6, 7, 8, 9A y 9B, distribuidos de manera ordenada en torno a cuatro patios, provistos de sistemas de drenaje. En conjunto se encuentran limitados al oeste y al este por una cañada de cada lado y al sur por un frente montañoso; estos elementos fisiográficos dan un estatus fortificado a este espacio. Los accesos se realizan a través del Edificio 10 y por los extremos de este. En este espacio los edificios explorados hasta ahora son los llamados 7, 9A y 9B (figura 7).

El Edificio 7, localizado en el extremo norte de la Acrópolis, fue construido en la tercera terraza en orden ascendente y es una plataforma rectangular compuesta por dos cuerpos escalonados con 75 cm de altura máxima. Su fachada noreste se encuentra integrada al Edificio 10 a través de una terraza cubierta por un piso de rocas areniscas y una pequeña banqueta en la esquina noreste que marca el acceso a la construcción. Hacia los lados sureste y noroeste del Edificio 7 se encuentran

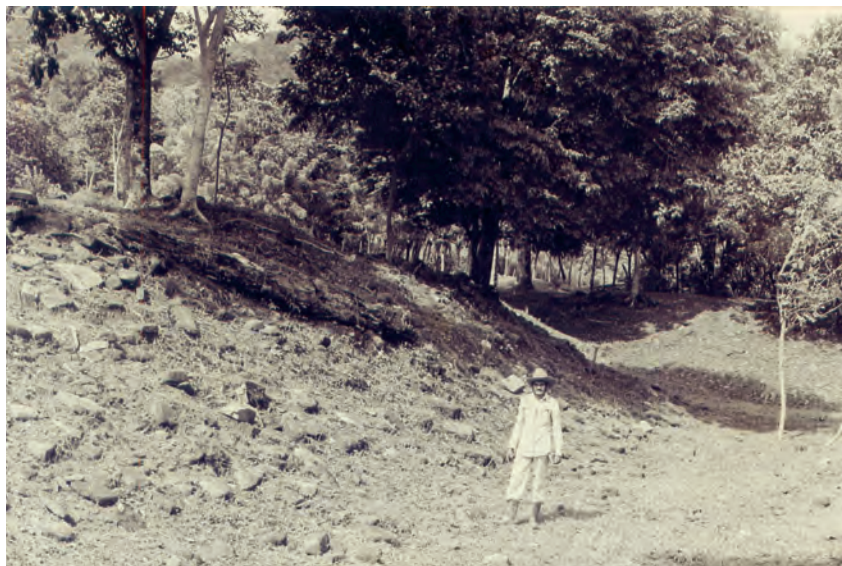
Figura 8. Vista del Juego de Pelota de Malpasito antes de iniciar la exploración arqueológica.

Antes de la intervención arqueológica en el sitio, el terreno donde se localizan las terrazas artificiales estaba cubierto por vegetación de acahual y era utilizada como potrero, mientras que las partes de menor pendiente estaban destinadas para cultivos de temporal. En los edificios mayores del sitio se observaban partes de muros expuestas, así como un número importante de árboles creciendo sobre los edificios (figura 8).

El relieve accidentado del sitio y los altos índices de precipitación anual en la región propiciaron un fuerte acarreo de sedimentos que se depositó principalmente en las terrazas artificiales, lo cual ocultaba el tamaño real de las construcciones prehispánicas que desde la superficie se apreciaban mucho más pequeñas; por ejemplo, en el juego de pelota,

el primer cuerpo de las fachadas que delimitan la cancha se encontró totalmente cubierto por sedimentos. Lo anterior llevó a incrementar, durante las excavaciones, los márgenes de aproximación a las evidencias superficiales para localizar el desplante de los edificios.

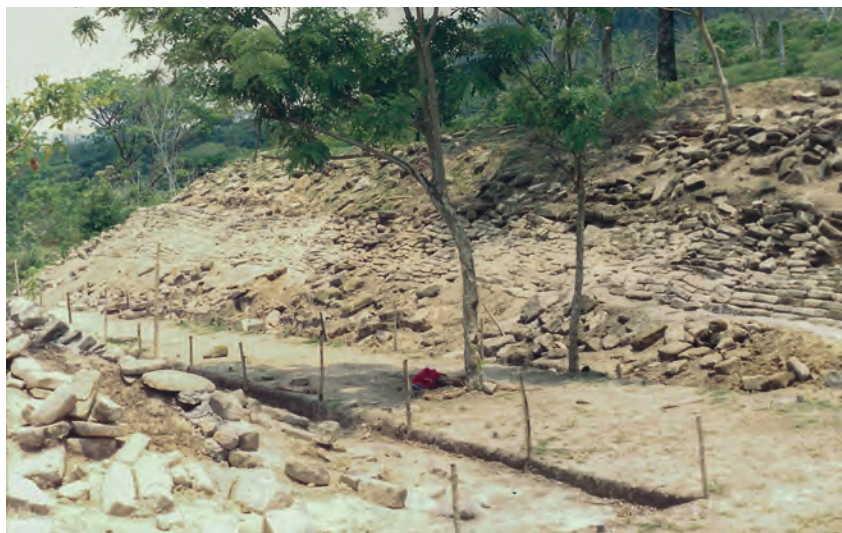
Figura 9. El Juego de Pelota de Malpasito durante los trabajos de excavación arqueológica. Obsérvese el muro en talud en el segundo cuerpo del Edificio No. 18.

En Malpasito, las primeras excavaciones se realizaron en el juego de pelota, sobre parte de un muro en talud parcialmente expuesto en la fachada norte del Edificio 18 (figura 9). En la cima, tuvo especial atención el hallazgo de un recinto subterráneo que resultó ser una construcción usada como baño de vapor. La cámara de vapor tenía fuertes derrumbes en la parte central, donde las hiladas superiores de los muros colapsaron sobre las bancas laterales y las paredes interiores conservaban restos de un repello de barro. Un pilar adosado al muro interior a manera de contrafuerte divide las bancas en dos secciones en cada lado, con una capacidad máxima para 20 personas. El piso del vestíbulo y del cuarto de vapor estaban revestidos con rocas irregulares. Sobre el nivel del piso había fragmentos de vasijas quizá utilizadas para contener

agua, restos de barro cocido desprendido del repello de las paredes y abundante carbón que permite considerar el incendio y colapso de una techumbre de materiales perecederos. La datación de radiocarbono de una muestra de carbón enviada a Beta Analytic Inc. dio una fecha entre 770 y 895 d. C. En el extremo sureste, junto al cuarto de vapor, se localizó la cámara de combustión, un espacio cuadrangular delimitado por muros verticales en cuyo interior se encendía el fuego necesario para producir vapor. Éste se obtenía al arrojar agua sobre el interior del muro sureste del cuarto; las rocas que componen la parte central de este muro se encontraron *in situ*, pero calcinadas, con una consistencia muy suave.

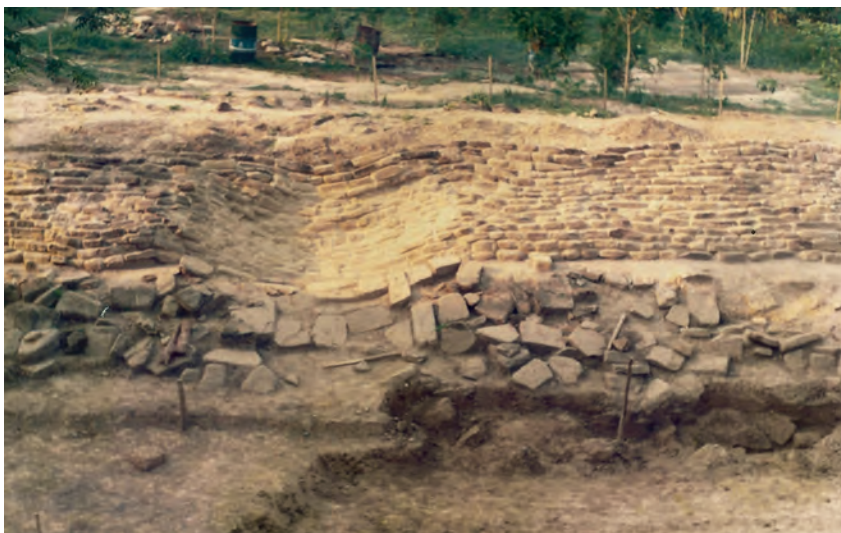
Figura 10. Exploración del Edificio No. 19 del Juego de Pelota. Se observa una cavidad en la mampostería del segundo cuerpo.

Otro de los elementos que llama la atención es una cavidad en el segundo cuerpo de la fachada suroeste del Edificio 19; ahí la mampostería se encontró bien conservada, incluso con el mortero original. Se descarta que sea el resultado de un asentamiento estructural; por el contrario, fue construida como un elemento funcional del edificio directamente relacionada con el juego de pelota. Aunque es muy difícil determinar cuál fue esta función, es posible que haya sido a modo de marcador o bien como una especie de altar donde se colocaban ofrendas alusivas al juego de pelota (figura 10).

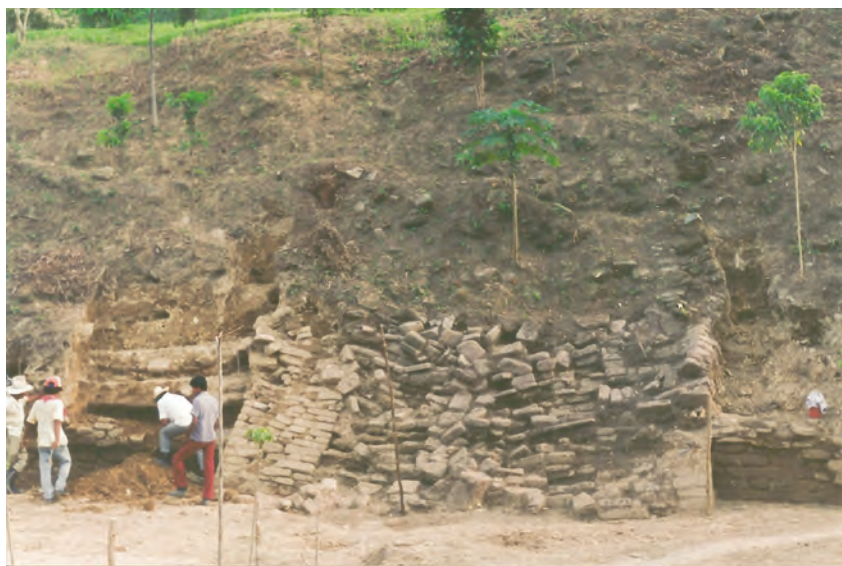
Figura 11. Detalle de la escalinata del Edificio No. 10 de Malpasito, durante los trabajos de excavación arqueológica.

esta posición de las rocas que integran la mampostería aportó mayor estabilidad que contribuyó a la conservación de las alfardas casi en su totalidad. Por otra parte, los escalones tuvieron desplazamientos frontales en la parte central de las escalinatas, pero conservándose íntegros en los extremos (figura 11).

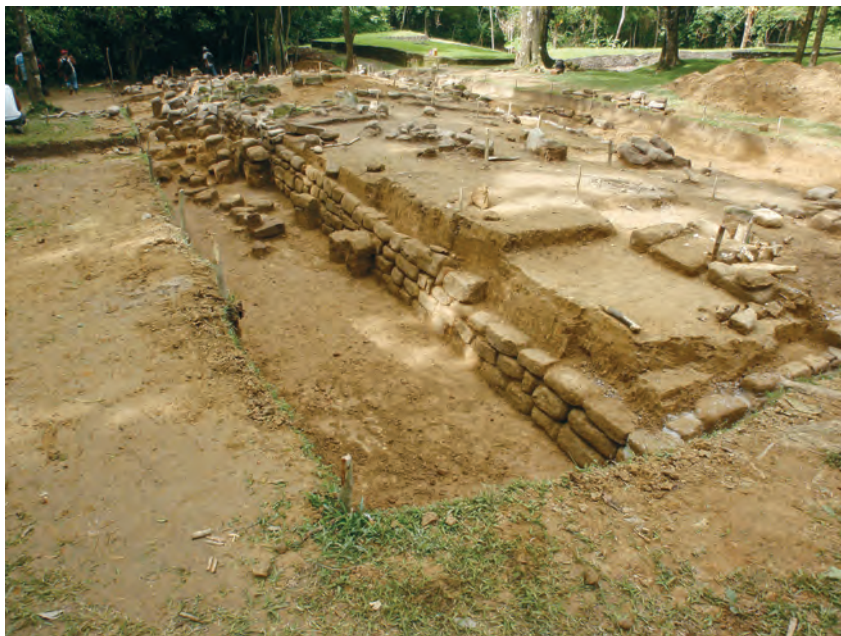
Figura 12. Vista del Edificio No. 28 de Malpasito durante los trabajos de excavación e inicio de la consolidación de muros.

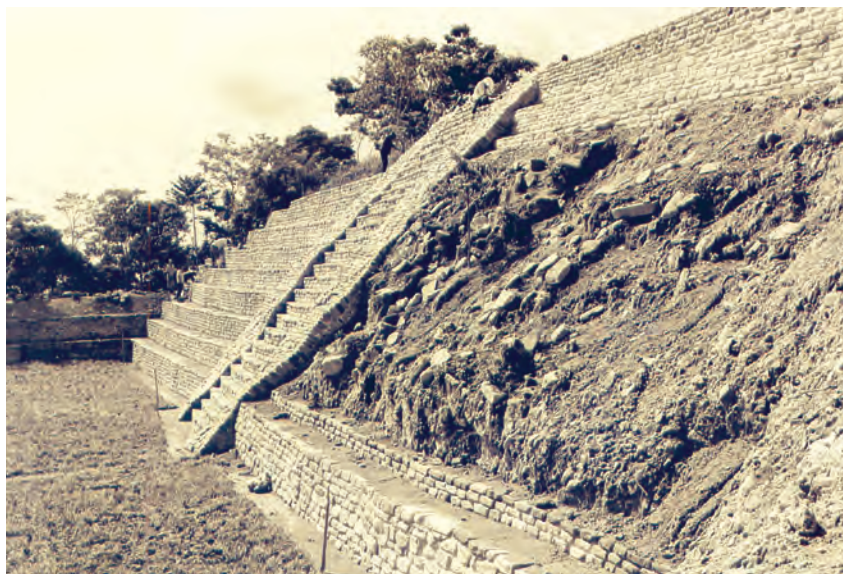
Figura 13. Detalle de la sección colapsada entre el tercero y noveno cuerpos del Edificio No. 10, estabilizado por medio de una cubierta de nucleado que simuló la configuración de los cuerpos no conservados.

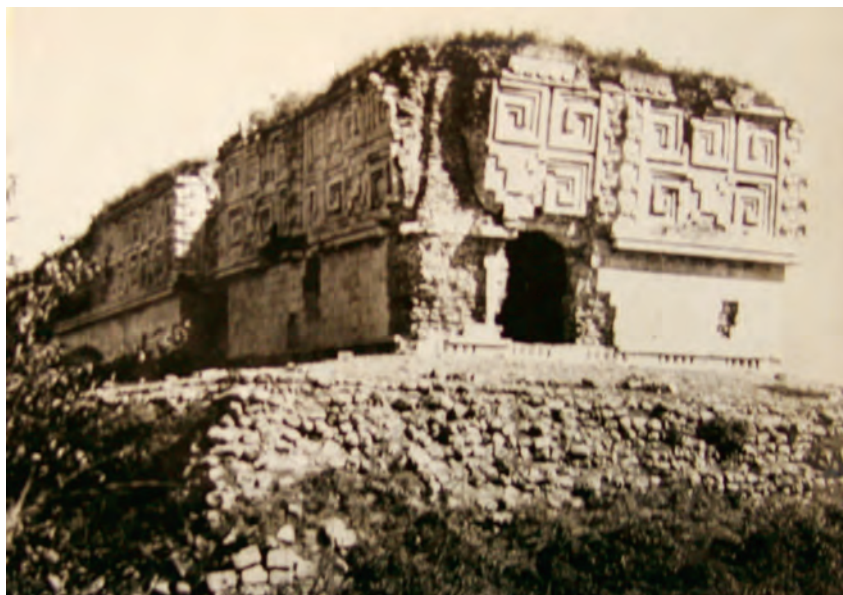
Figura 2. Estado de conservación del Palacio del Gobernador, reportado por Martínez Cantón.

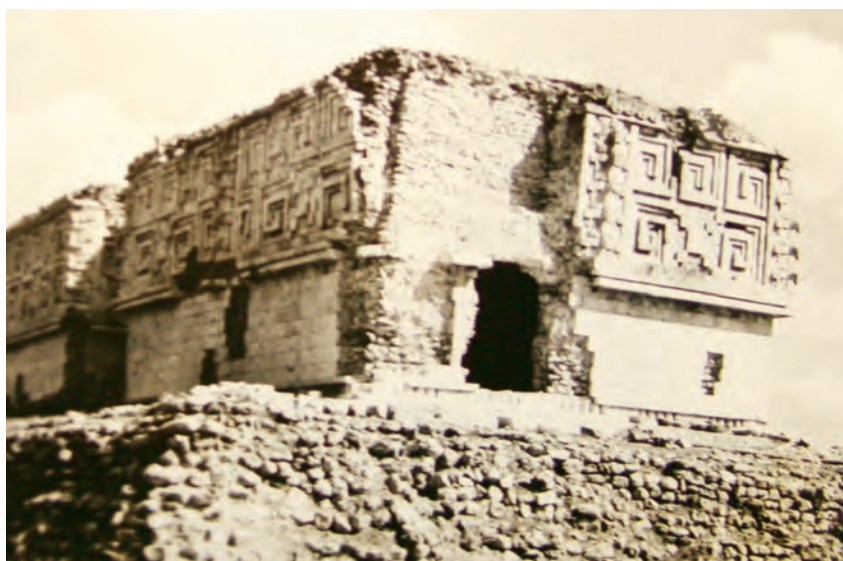
Figura 3. Palacio del Gobernador después de que el friso fue desmantelado para consolidarlo.

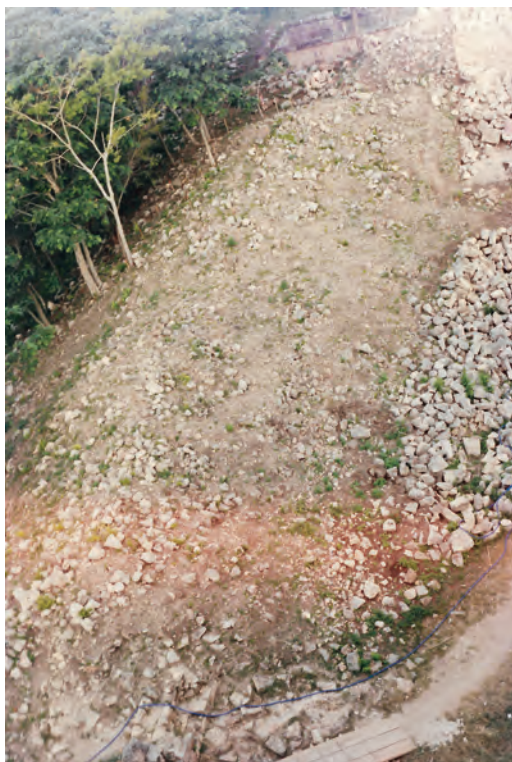
Figura 5. Edificio Sur de Pájaros, estado de conservación antes de los trabajos de 1996.

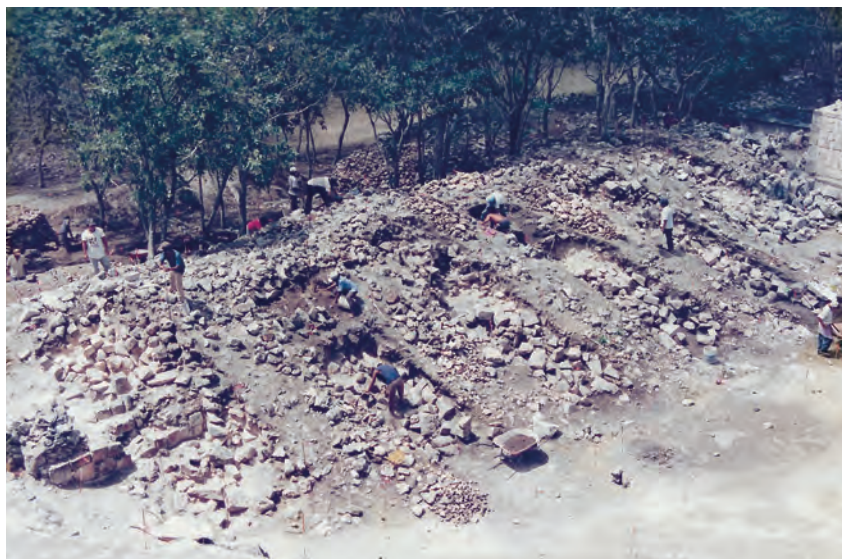
Figura 6. Edificio Sur de Pájaros, excavación de calas alternadas.

Si bien hay distintas formas de excavar los edificios, nosotros utilizamos las calas de aproximación alternadas y retiramos el derrumbe por capas (figura 6), esto incluye también los sillares que están sobre la superficie, cuyas posibilidades de devolverlos al monumento son muy escasas. Éstos se registran tridimensionalmente y su posición queda plasmada en la planta de derrumbe de la superficie. Se marcan y se amontonan por cuadro; si tenemos espacio suficiente los colocamos justo en frente de la cala a la que pertenecen y, de no ser posible, lo más cerca posible al edificio. Éste es un lugar provisional, ya que únicamente después de concluir la restauración se llevan a otro sitio que será su destino final.

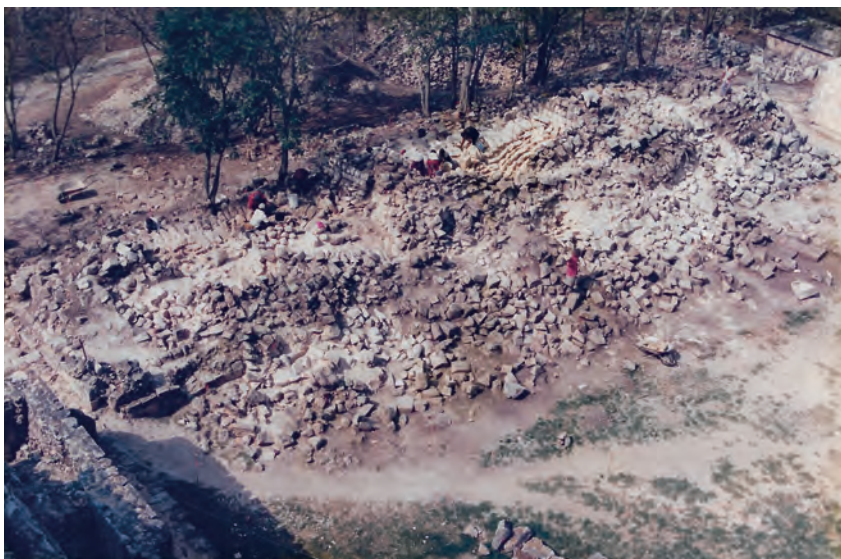
Figura 7. Excavación de calas testigo para exponer totalmente la primera capa de derrumbe.

Si para este momento ya distinguimos claramente la conformación del edificio, abrimos las calas que se dejaron como testigo y exponemos totalmente el primer estrato de derrumbe (figura 7). Lo registramos con fotografías y dibujos e intentamos reconocer patrones de caída. Si encontramos algunos, éstos se marcan con una clave que indica a qué parte del edificio correspondían (friso, techo, muro, basamento, etc.), el cuadro donde se hallaron y un número correlativo para saber en qué orden deberán ser colocadas. Estos órdenes parciales se colocan un tanto alejados del área de excavación, pues en este momento no sabemos con exactitud a dónde pertenecen.

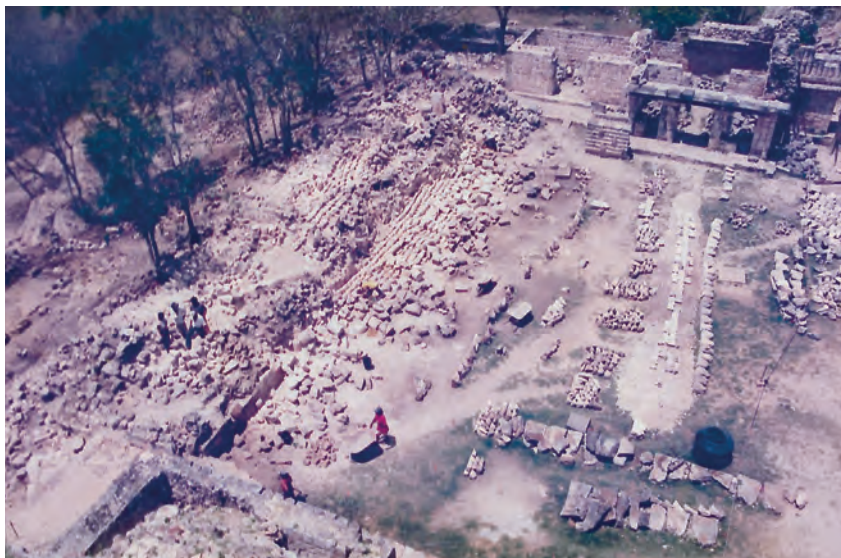
Figura 8. Vista general del Edificio Sur de Pájaros, con el derrumbe general de las bóvedas.

das, se indica a qué fila correspondían y su posición dentro de la fila (figuras 8 y 9). Se registran por medio de dibujos y fotografías y se retiran de manera ordenada a un área seleccionada con anterioridad. Las piedras desordenadas, generalmente las que corresponden al arco de descarga que se forma en los accesos, se agrupan de acuerdo con su posición dentro de la cuadrícula de control; este mismo procedimiento se reproduce con los sillares de los muros o de los frisos (figura 10).

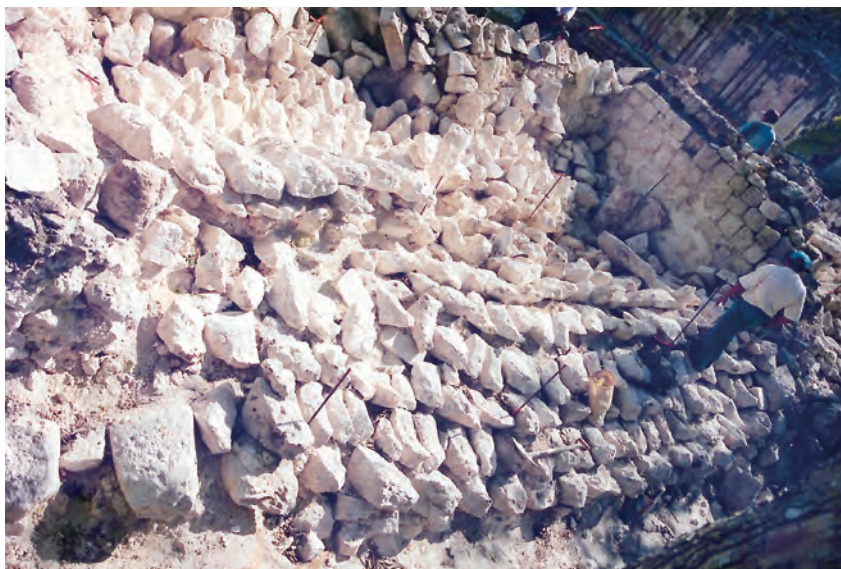
Figura 9. Detalle del orden de caída de la bóveda del cuarto oeste del Edificio Sur de Pájaros.

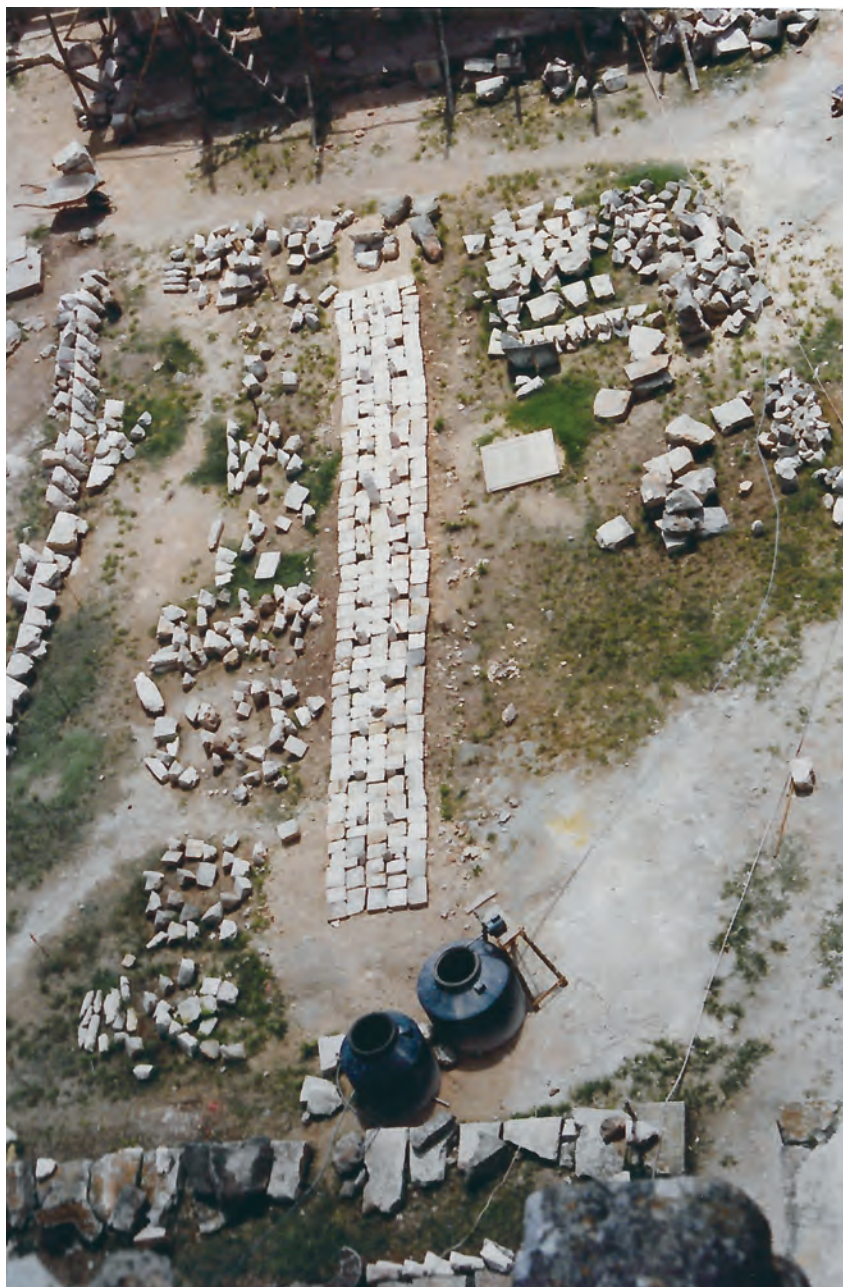
Figura 10. Friso norte del Edificio Sur de Pájaros, reproduciendo la caída ordenada.

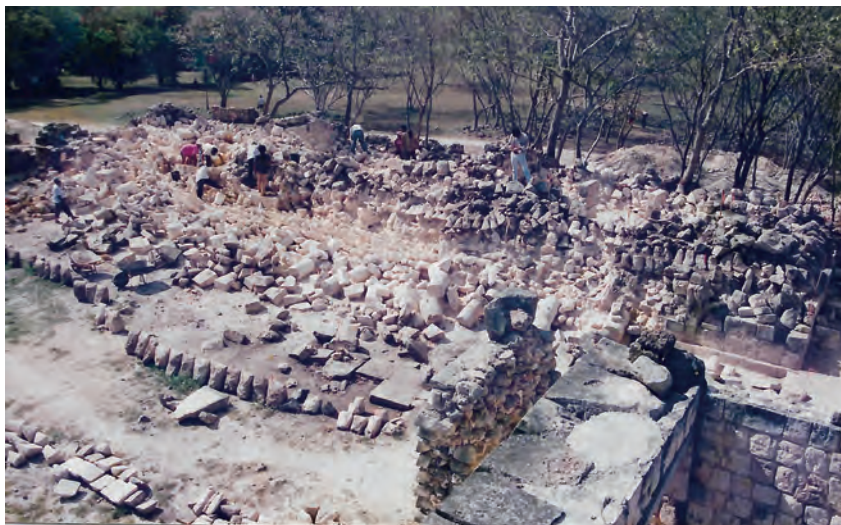
Figura 11. Piedras diagnósticas sin mover del área de derrumbe.

Así procedemos capa por capa, retiramos todo el derrumbe y seleccionamos los distintos materiales obtenidos en la liberación que serán reintegrados posteriormente. Esto incluye tanto materiales del recubrimiento como del núcleo. Los elementos estructurales del edificio, que denominamos “piedras diagnósticas”, son los últimos en retirarse y comprenden esquinas, molduras, jambas, dinteles, columnas, capiteles, modillones, etc. (figura 11). Para todas estas capas se elaboran plantas de derrumbe en escala 1 : 20 (figura 12). En los primeros años, los dibujos de campo se cambiaban de escala en el gabinete para reducir el tamaño. Con la llegada del AutoCad, este proceso se facilitó enormemente y ahora se realiza una sola planta que contenga las distintas capas y se adecua a la escala que se requiera para ilustrar el proceso.

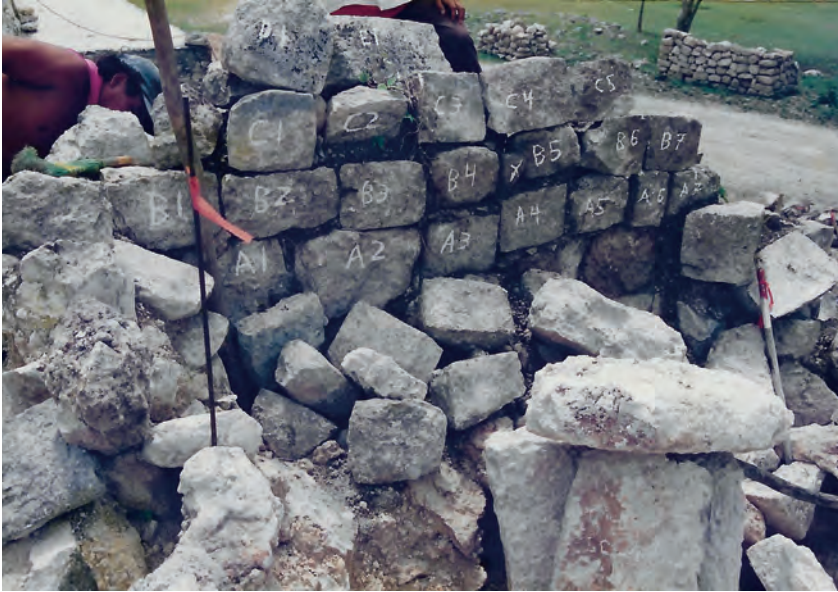
Figura 13. Proceso de numeración de sillares, antes de desmantelar el muro.

registro fotográfico, pues nos permite tener una referencia visual exacta del orden de las piedras (figura 13). Una vez realizado todo el registro y retiradas las piedras, reensamblamos los edificios utilizando la misma técnica que los mayas prehispánicos. Primero comenzamos con los sillares que fueron retirados de su sitio mediante el siguiente procedimiento: se coloca la primera fila de sillares y luego se reelaboran los núcleos hasta alcanzar la altura de la piedra y se hace un enrase, luego se repite este proceso para cada fila. Posteriormente, se reintegran las piedras que tuvieron una caída ordenada, de las cuales tenemos toda la certeza para recolocarlas; finalmente, reponemos aquellos sillares cuyo sitio
